# 模具设计优化以提高生产良率

研发中心 吴真平  
2014.12.09

## TCL通力电子控股有限公司（HK：1249）

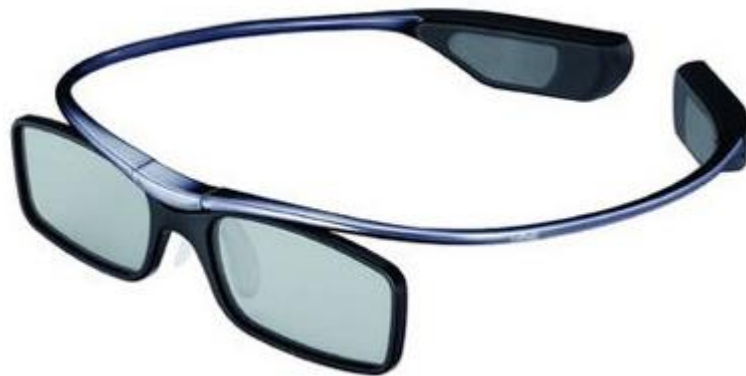
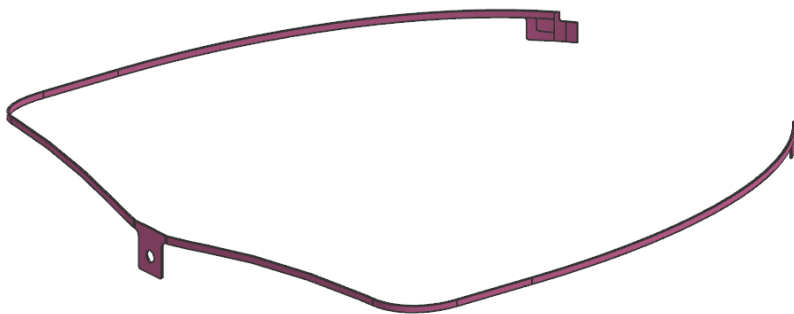
需要嵌件注塑的模具：

- 1.对设备需求的局限性高
- 2.对人工的依赖高
- 3.易压模、嵌件损耗高
- 4.嵌件的损耗高
- 5.成形周期长

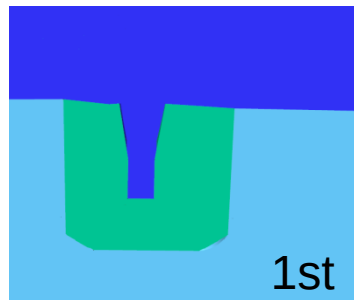
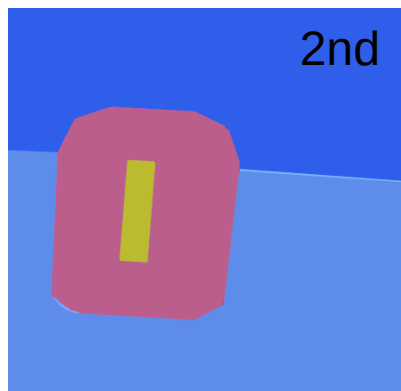
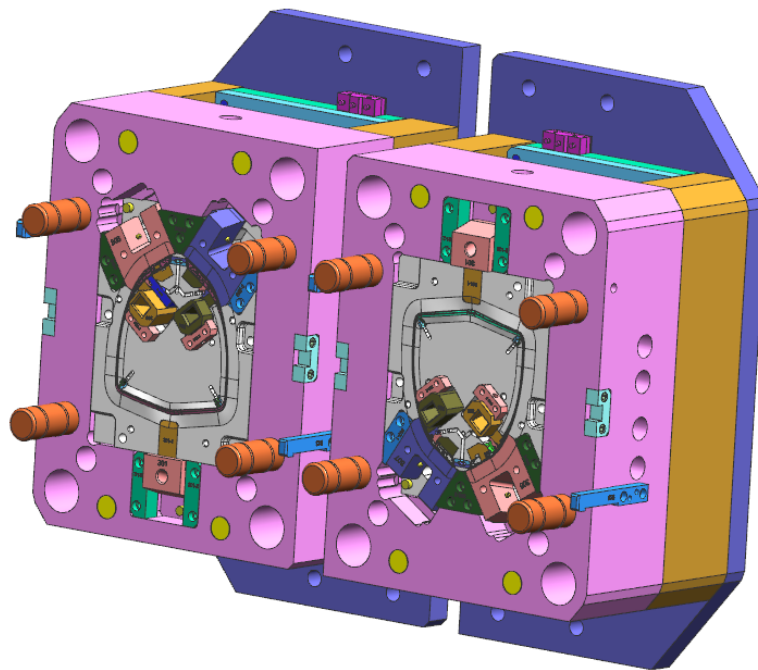
良率提升26%

改善分型

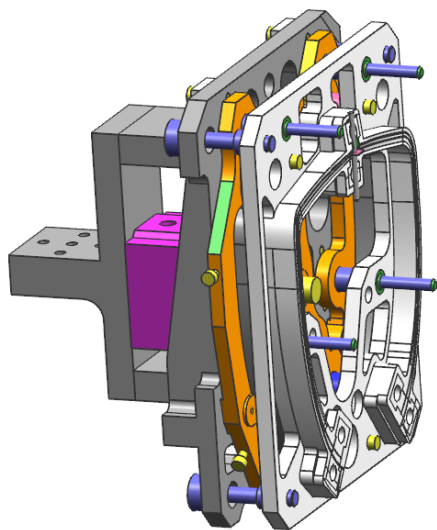
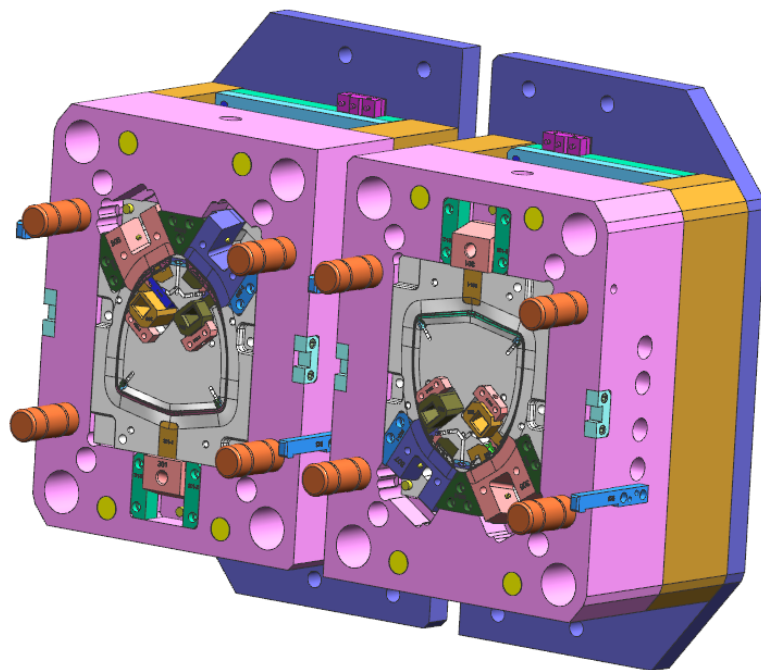
良率提升8%

改善嵌件装配自动化

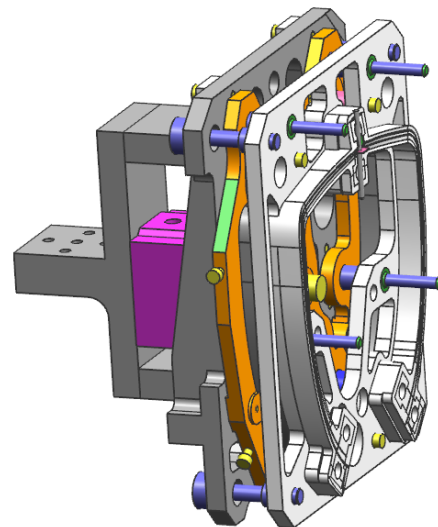
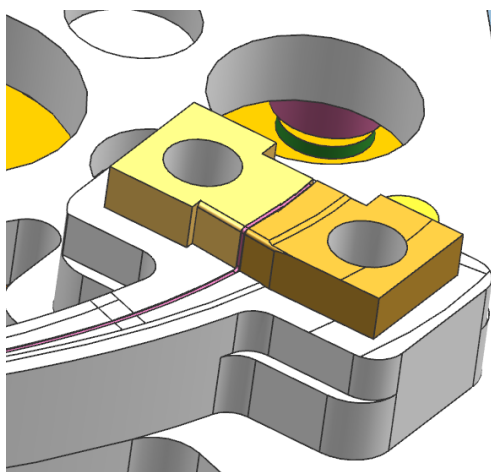
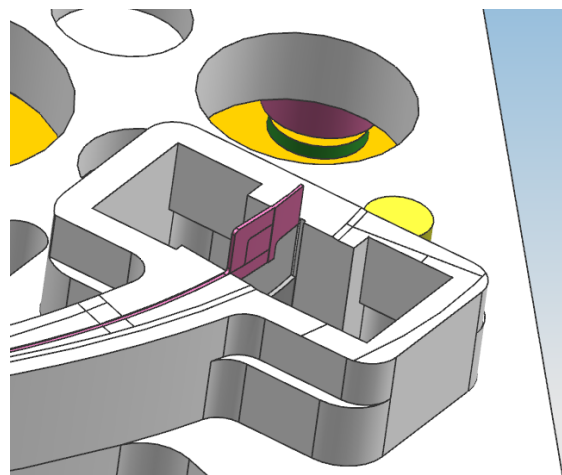
良率提升5%

改善嵌件装配

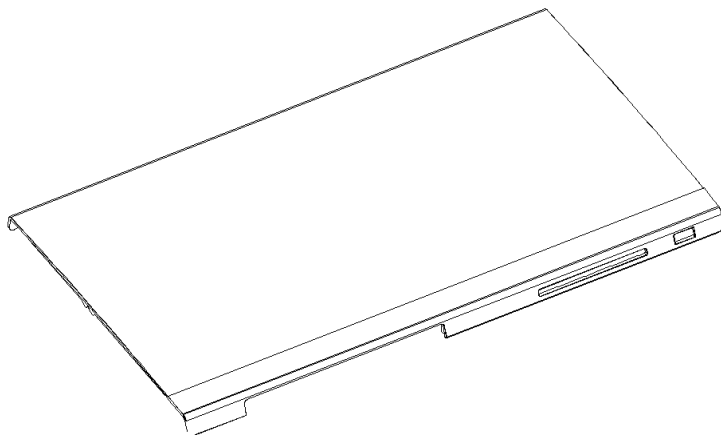
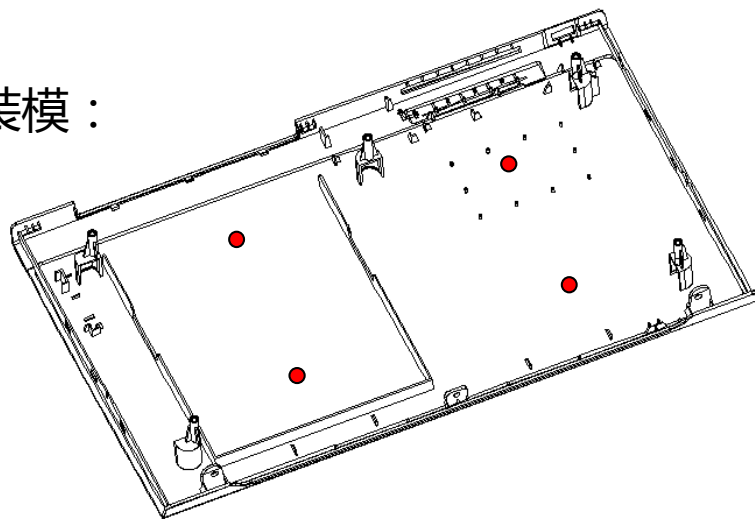
外观为蚀纹或高光，无可遮盖位置可进胶，而用倒装模：

- 1.胶口处易出现气纹
- 2.局部位置易出现缺胶
- 3.产品易变形
- 4.成形周期长

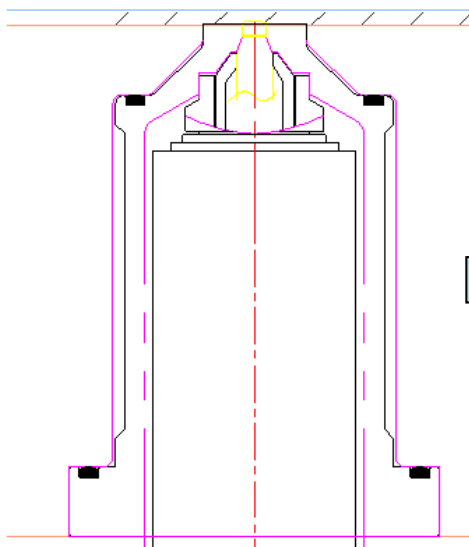
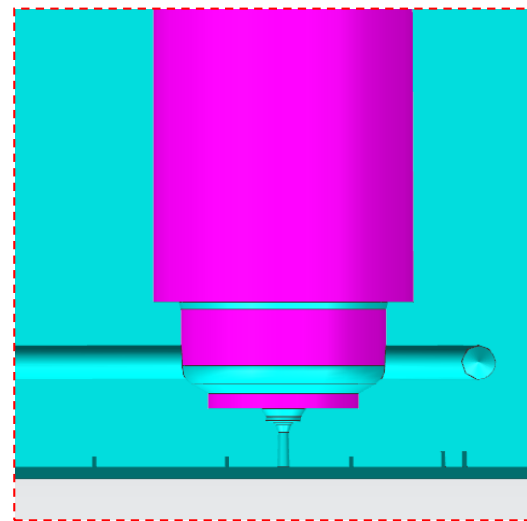
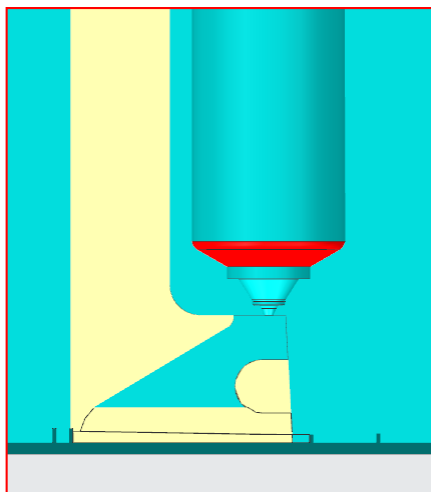
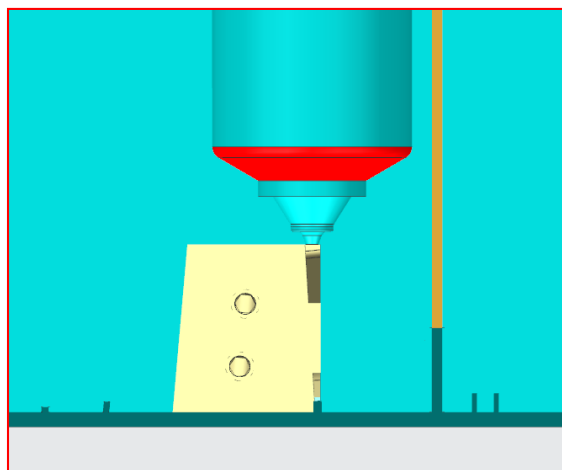
整体不良3%以内

改善后进胶方式：

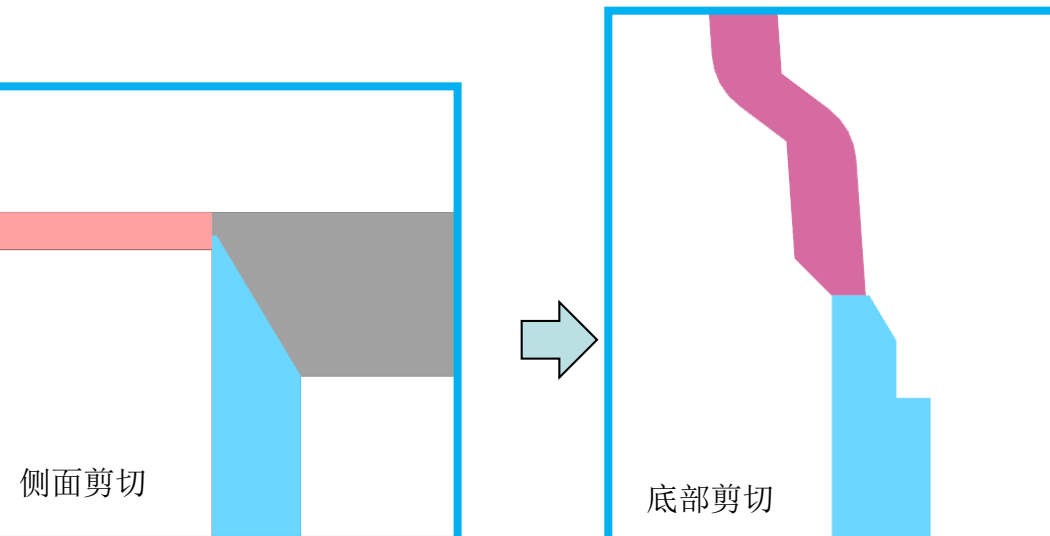
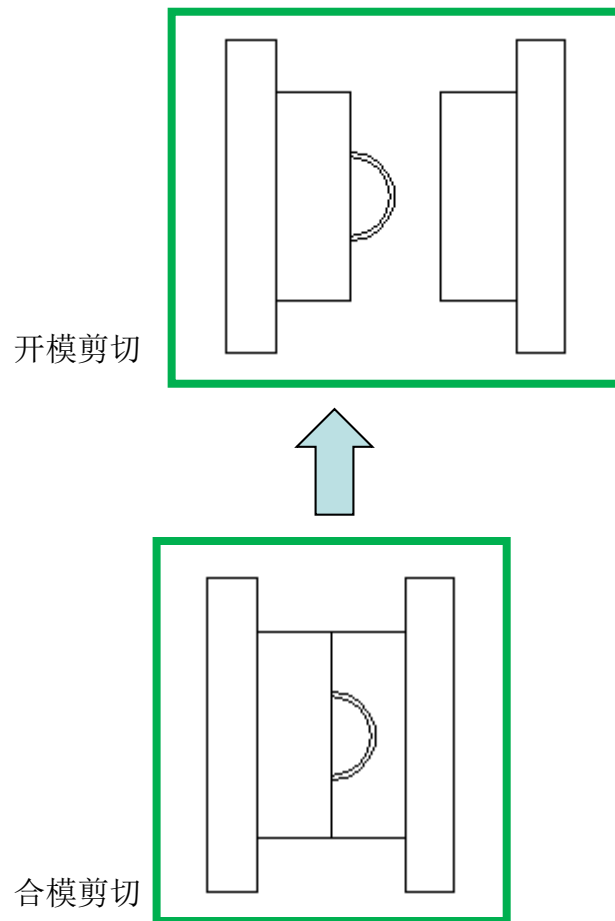
产品无法用其它进胶方式，而需要用侧面进胶：

1. 胶口处易产生破裂
2. 胶口处易产生残留
3. 产品其它部位易产生碰划伤
4. 人力消耗大、流失大

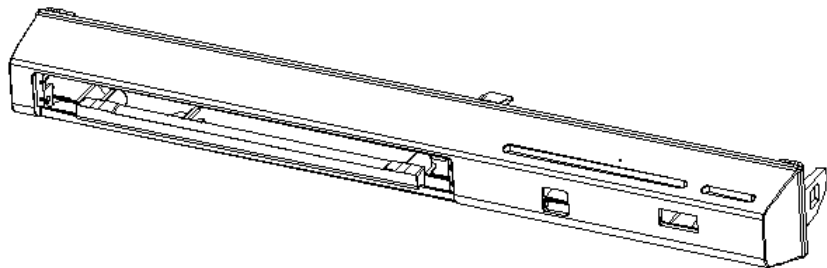
在产品胶位较厚，尺寸较大时：

1. 胶口处易出现气纹
2. 局部位置易出现缺胶
3. 局部位置易出现烧焦
4. 结合线明显
5. 成形周期长

### 产品改善前特征：

1X2 L = 240 , = 1.8mm,  
ABS

Cycle time: 45 s

前三项不良：

结合线 2%

气纹 2%

缺胶 1%

### 产品改善后特征：

结合线 1%

气纹 0.5%

划伤 0.5%

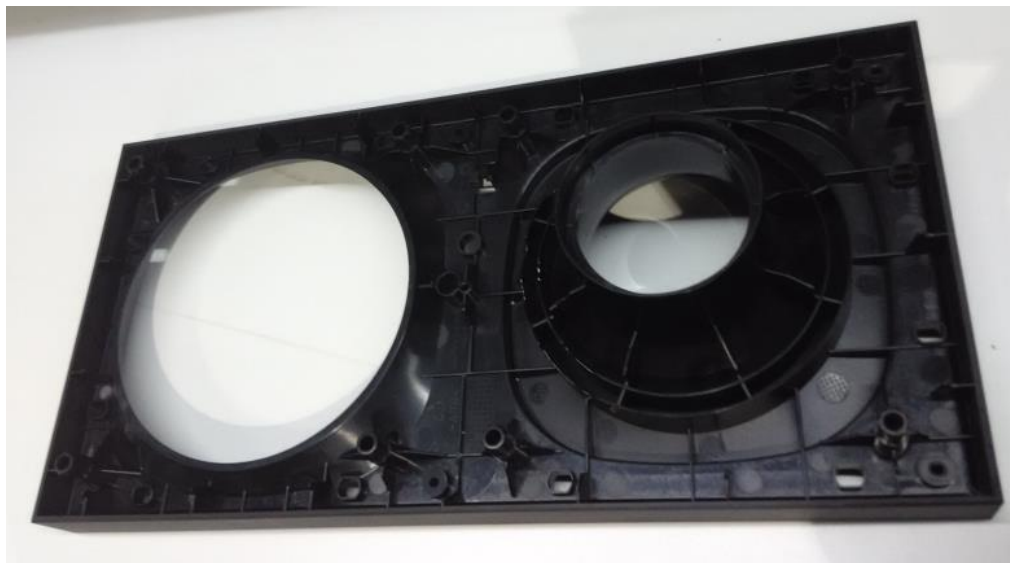
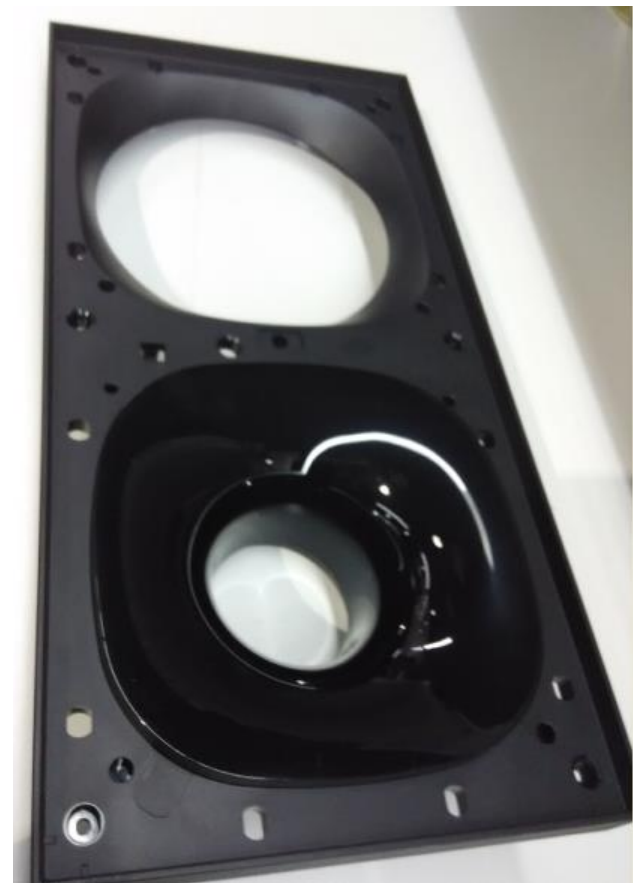
- 产品蚀纹外观面的异色问题（气纹、骨印、顶针印）

ABS 340X170X25H T = 2.5mm

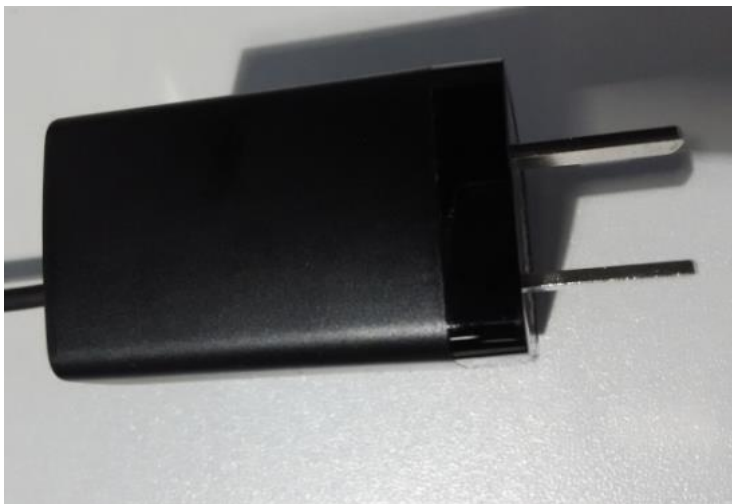
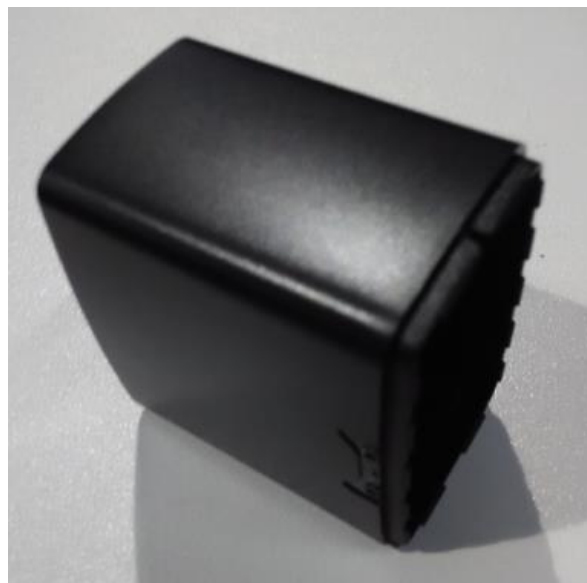
- 出模角过小（低于0.5度）的表面划伤问题

材质PC，表面细纹， $T = 1.8\text{mm}$ ，周边出模角0.5度

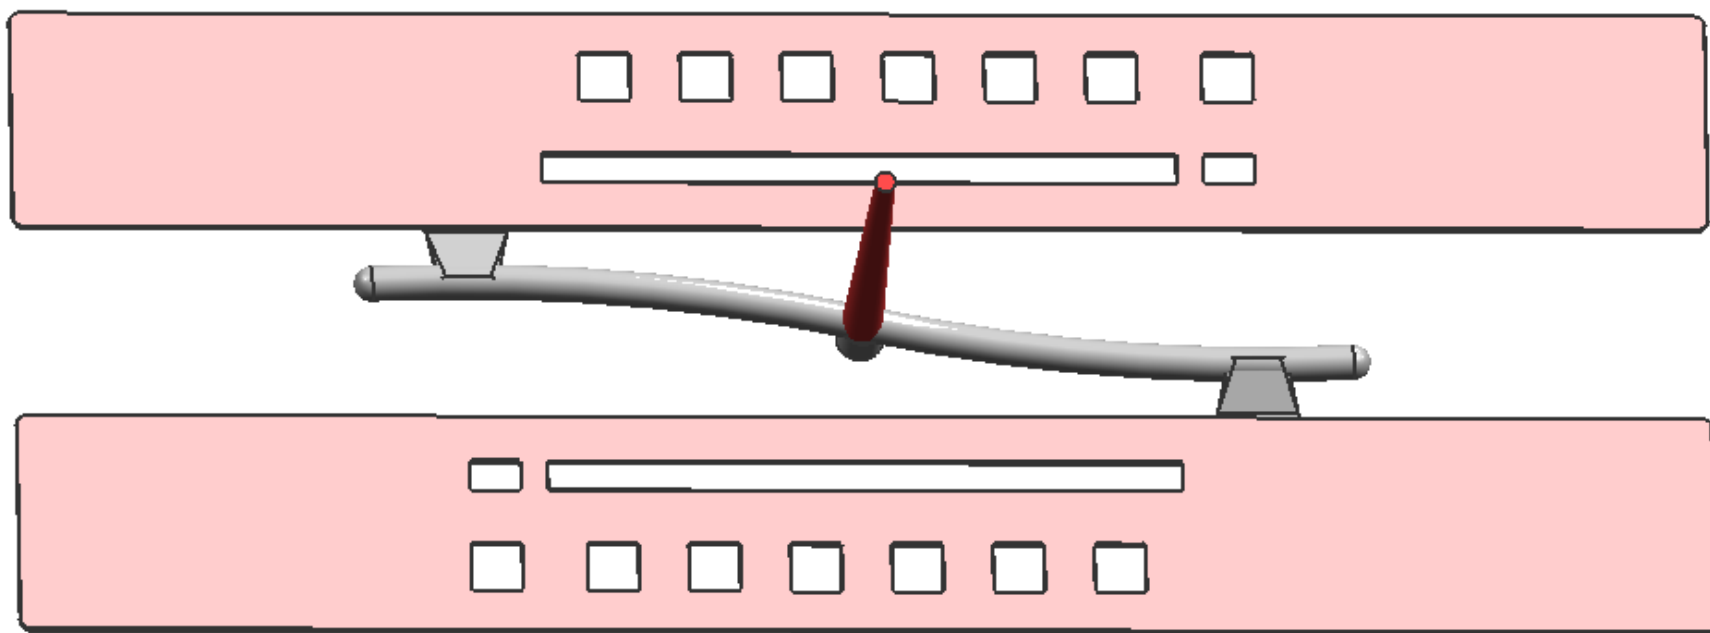
- 蒸汽注塑时PMMA镜片的粘胶/脆裂问题

PMMA 335X45X2T

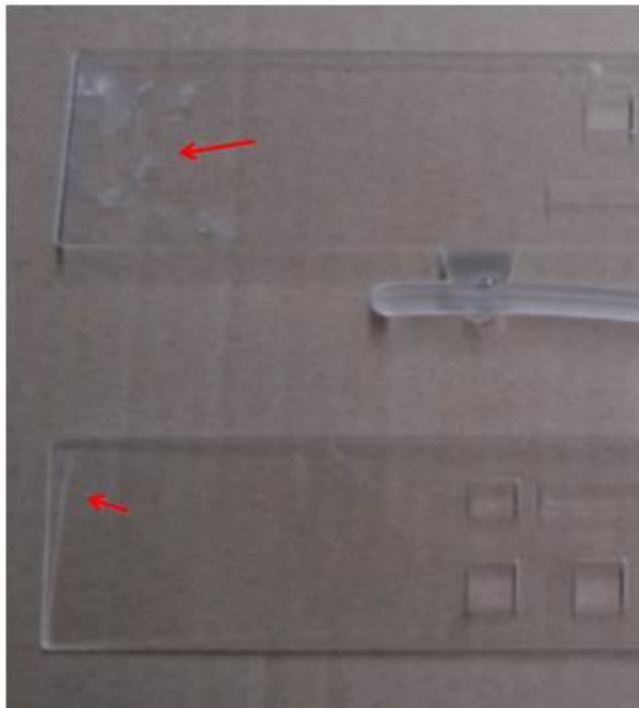
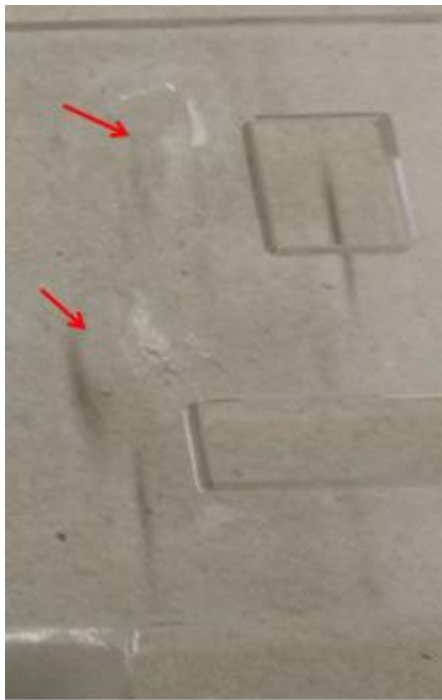
- 蒸汽注塑时PMMA镜片的粘胶问题

症状：如图示位置模具上粘胶，在产品表面形成凹陷、发白。

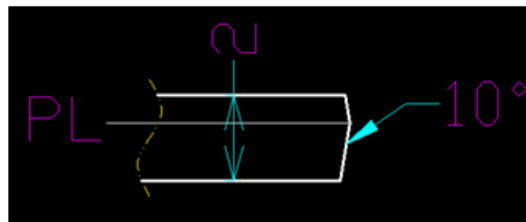
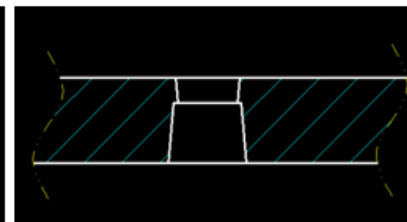
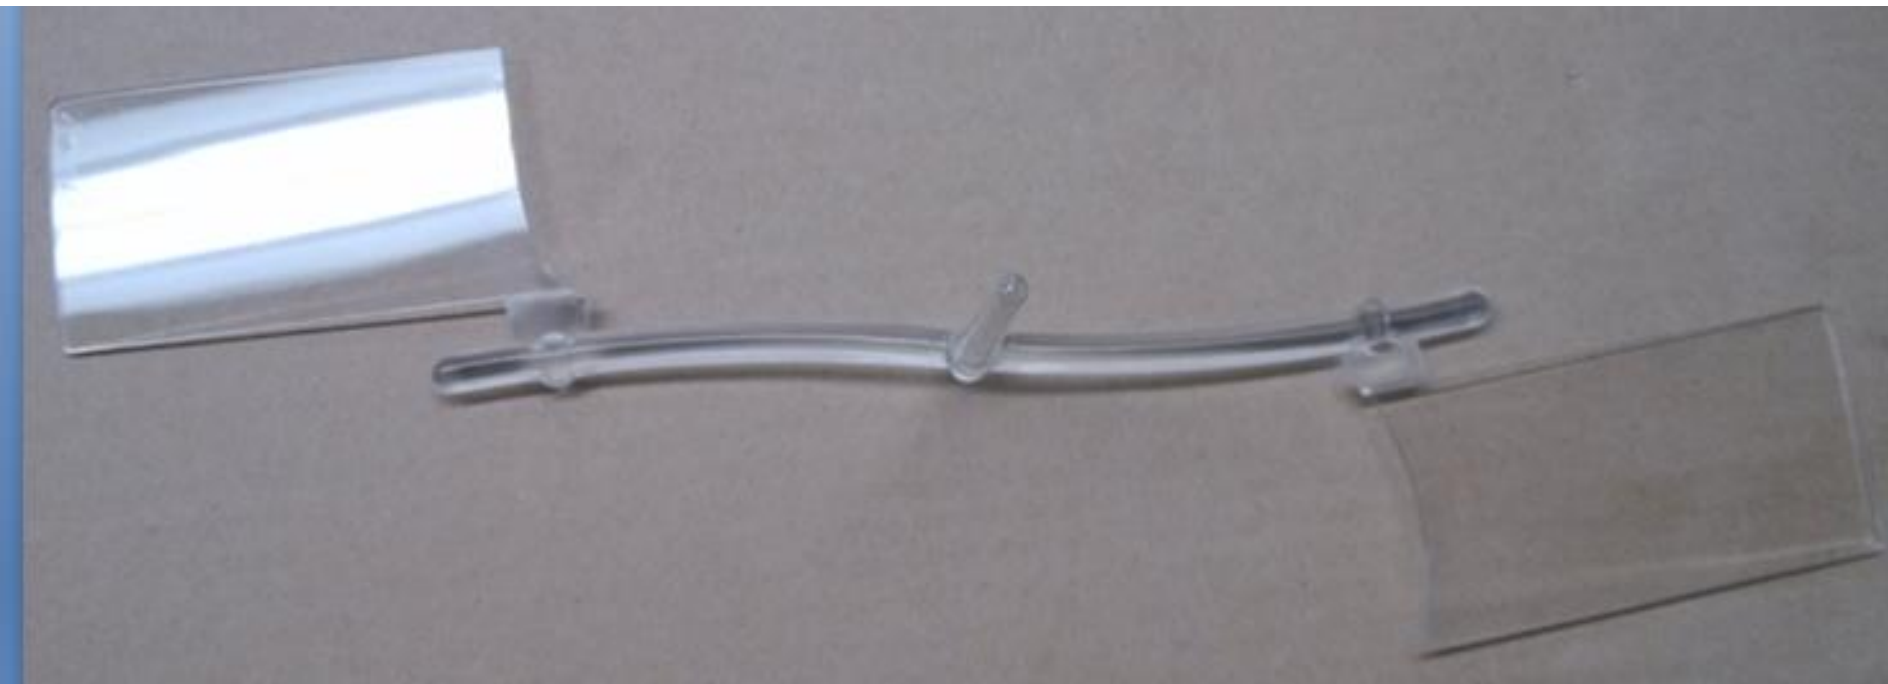
- 蒸汽注塑时PMMA镜片的脆裂问题

症状：如图示位置易开模脆裂。
